## PROYECTO DE RECUPERACIÓN Y MEJORAMIENTO DEL FERROCARRIL GENERAL BELGRANO

### ESTUDIO GEOTÉCNICO INFORME TÉCNICO Nº 5 TRAMO C 15 (Pichanal – Embarcación) SUELOS EN LA TRAZA

**Septiembre de 2012**

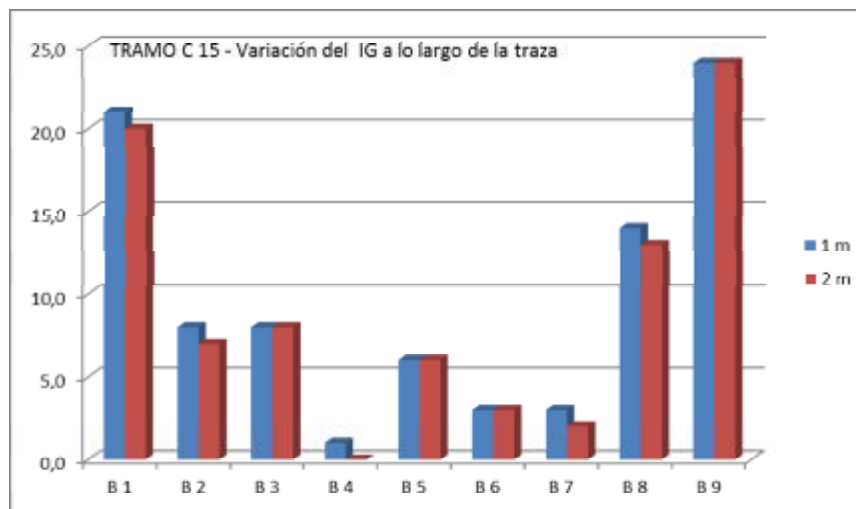
### VALORES DEL IG A LO LARGO DE LA TRAZA

Tal como se sabe, el valor del Índice de Grupo (IG) es un indicador del comportamiento del suelo como subrasante. A menor IG mejor comportamiento.

Como se ve en la Tabla Nº 5 y el gráfico anterior el IG señala un promedio próximo a  $IG = 10$  con empobrecimiento en ambos extremos del tramo. En el tramo central el promedio es significativamente menor  $IG_{\text{promedio sector central}} = 5$ .
